## PROGRAM PRAC KONSERWATORSKICH

### OŁTARZ GŁÓWNY ORAZ BALASKI W KOŚCIELE P.W. ŚW. MAŁGORZATY W TARGOWISKACH

OPRACOWANIE: mgr KATARZYNA KASPERKOWICZ

KRAKÓW, LISTOPAD 2024

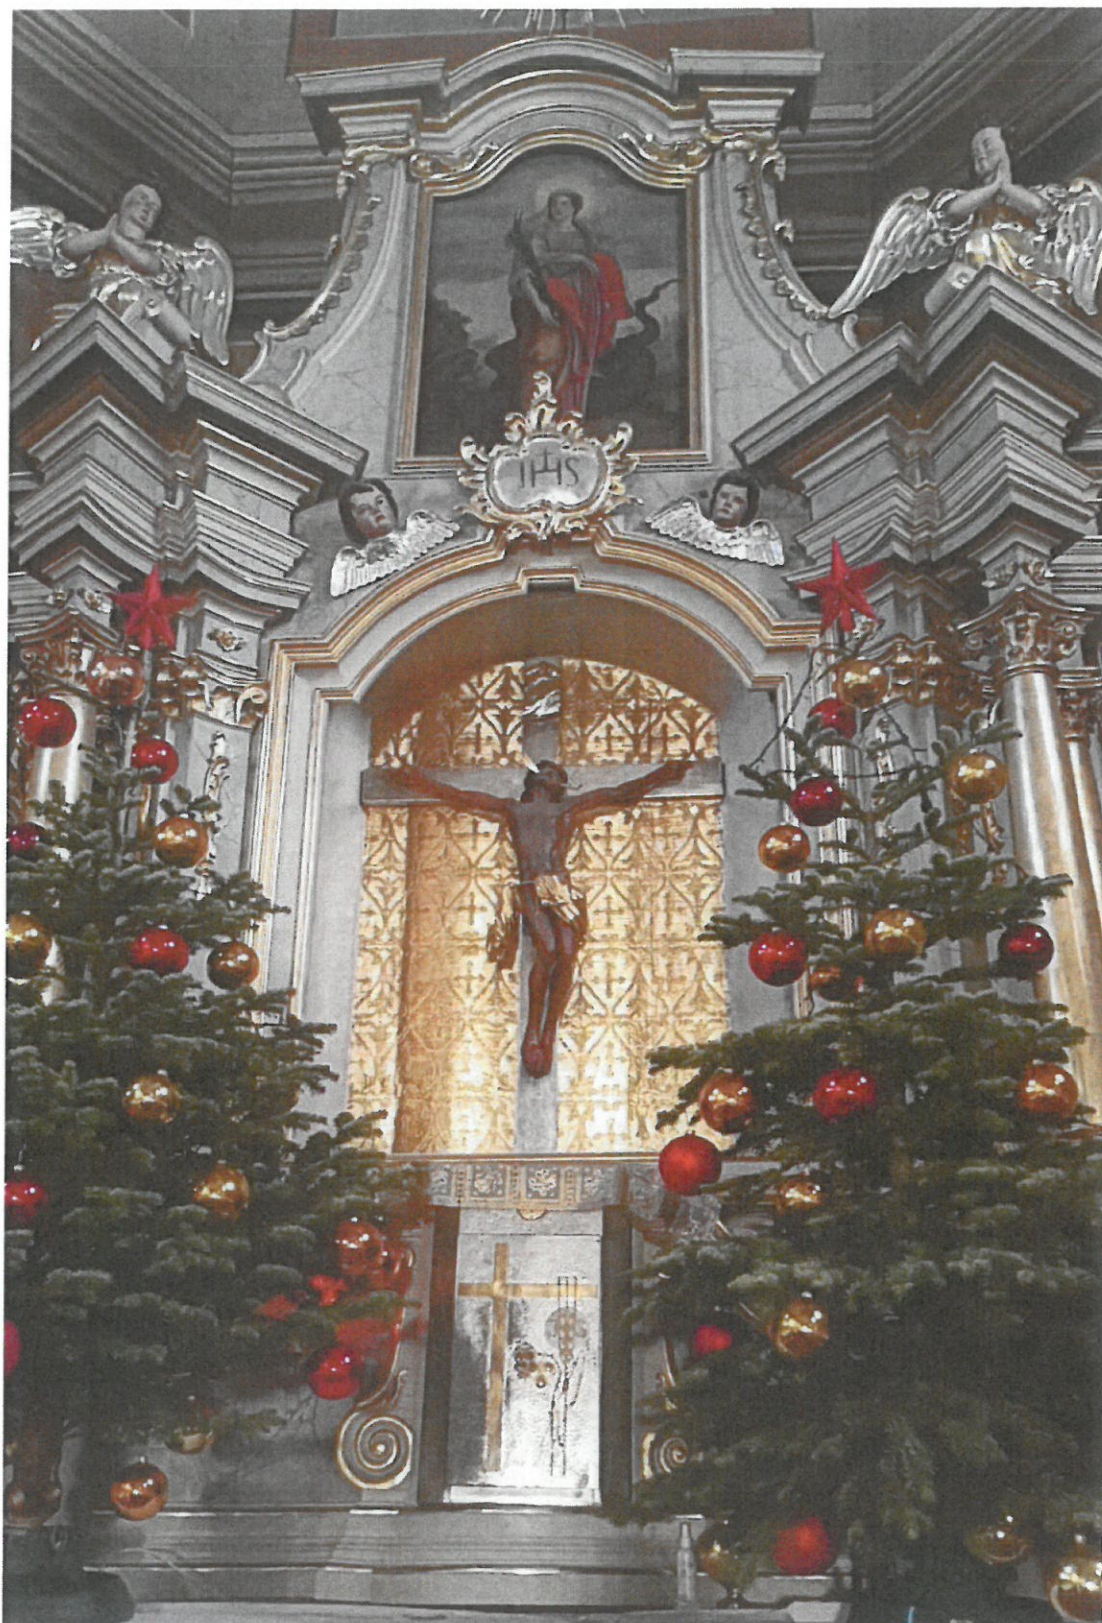
Fot.2. Targowiska, Kościół Parafialny p.w Św. Małgorzaty, ołtarz główny, widok ogólny. Stan przed konserwacją. Fot. Katarzyna Kasperkowicz, luty 2023.

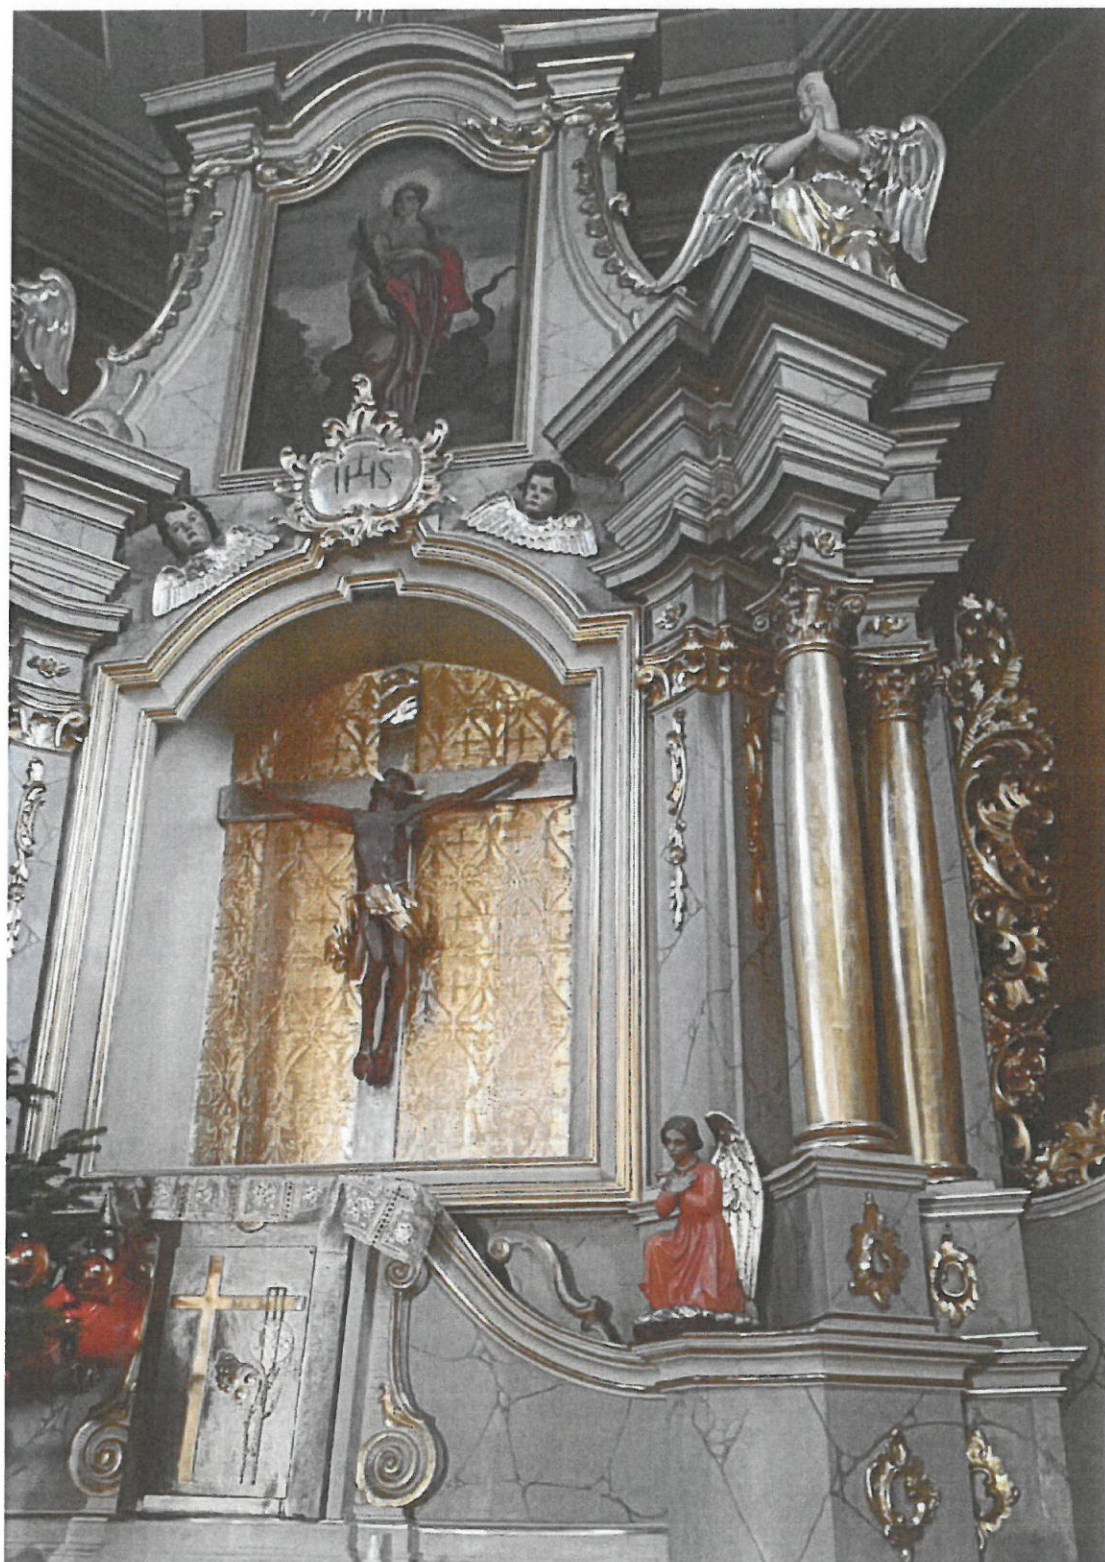
Fot. 1. Targowiska, Kościół Parafialny p.w Św. Małgorzaty, ołtarz główny, widok ogólny. Stan przed konserwacją. Fot. Katarzyna Kasperkowicz, luty 2023.

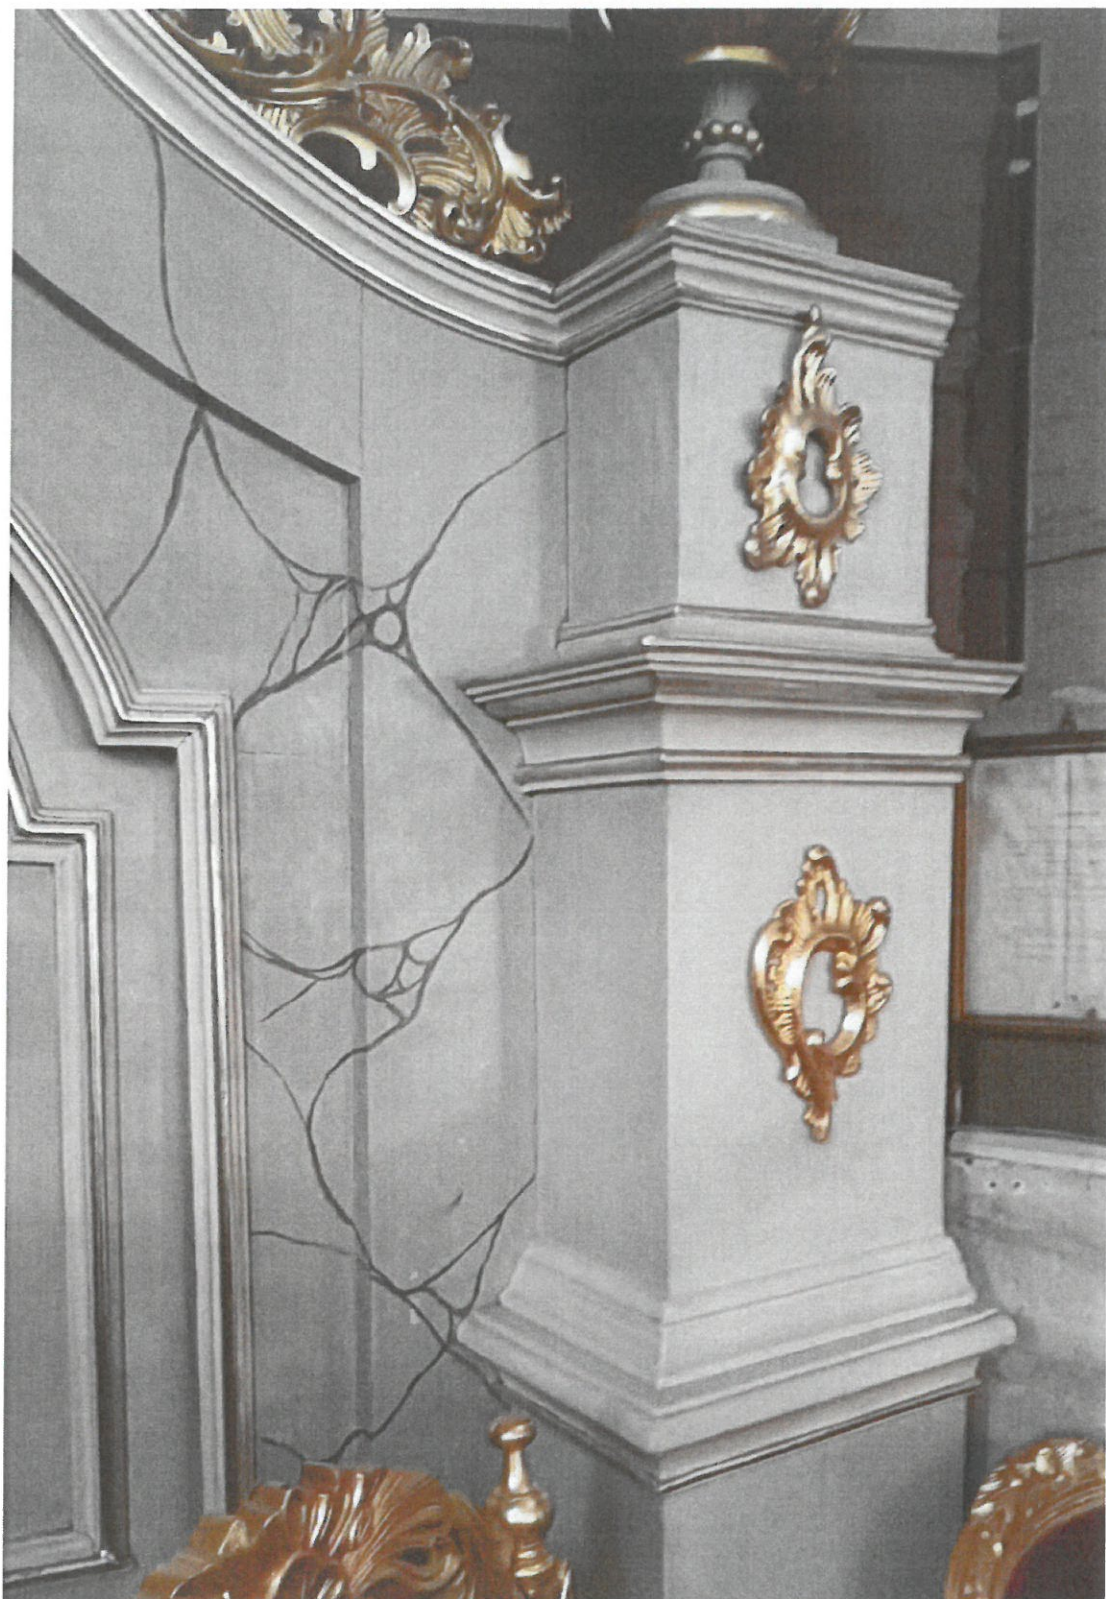
Fot.3. Targowiska, Kościół Parafialny p.w Św. Małgorzaty, ołtarz główny, fragment bramek. Stan przed konserwacją. Fot. Katarzyna Kasperkowicz, luty 2023.

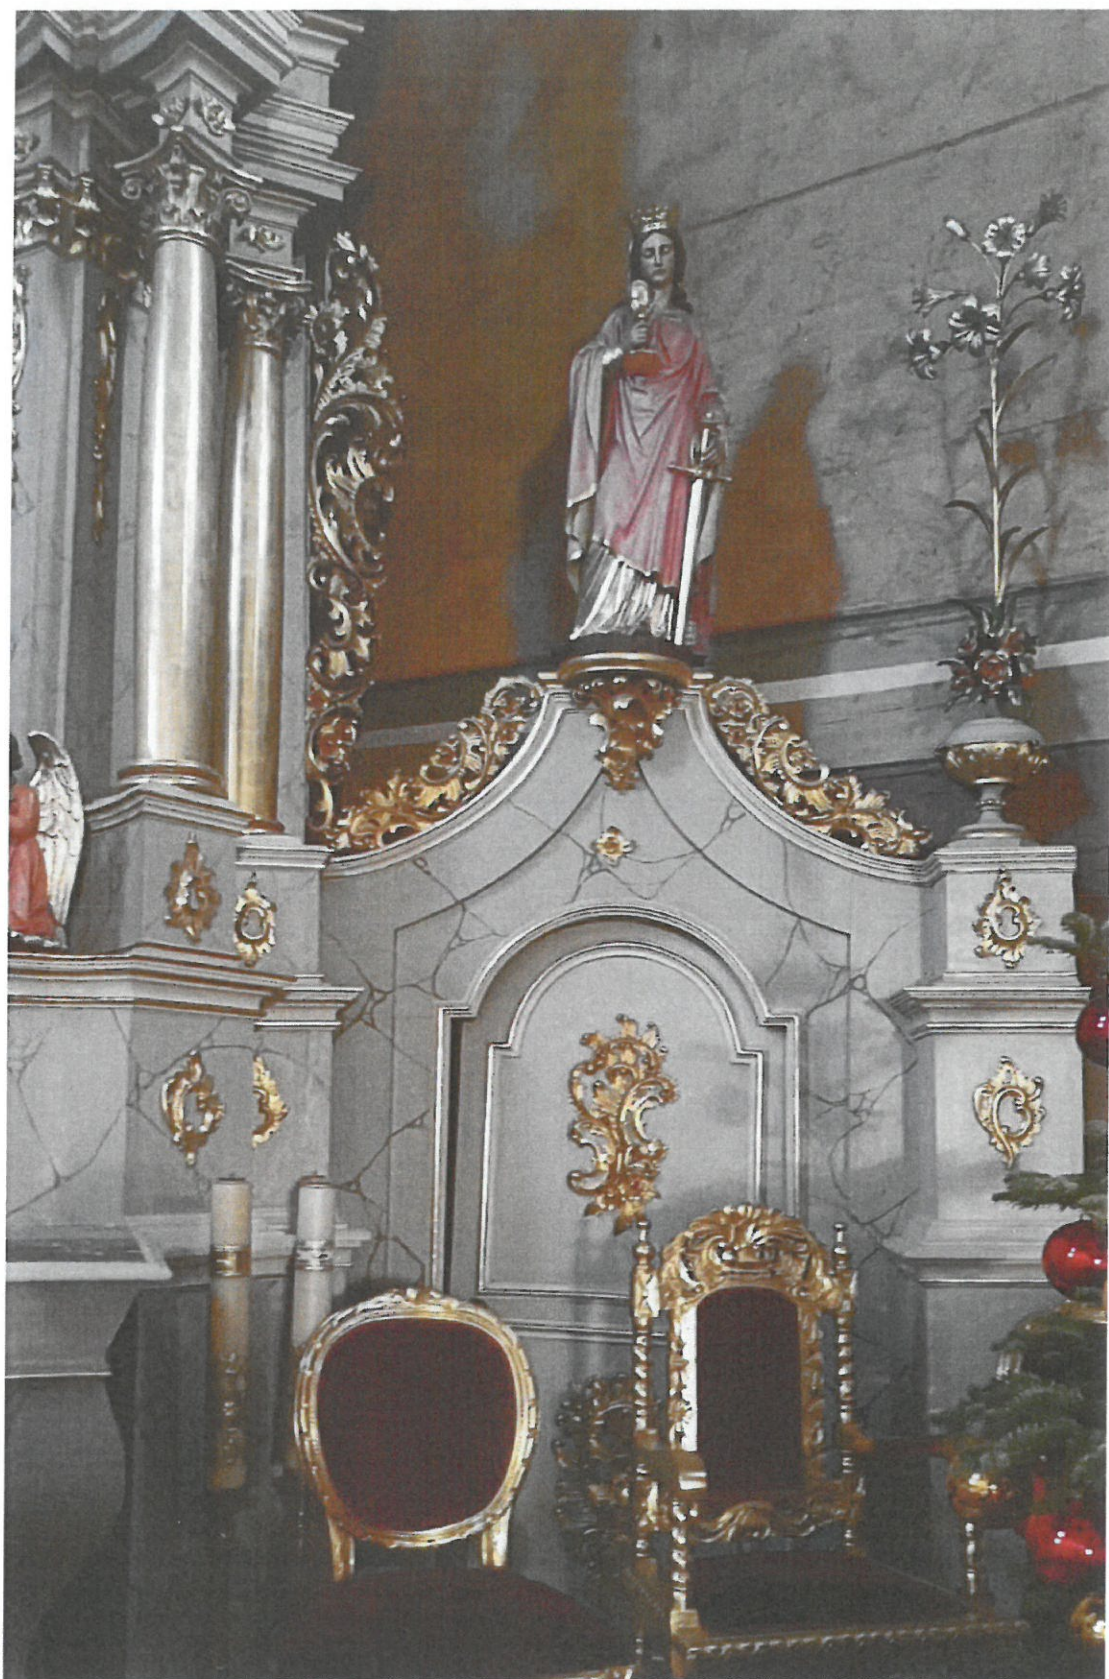
Fot.4. Targowiska, Kościół Parafialny p.w Św. Małgorzaty, ołtarz główny, fragment. Stan przed konserwacją. Fot. Katarzyna Kasperkiewicz, luty 2023.

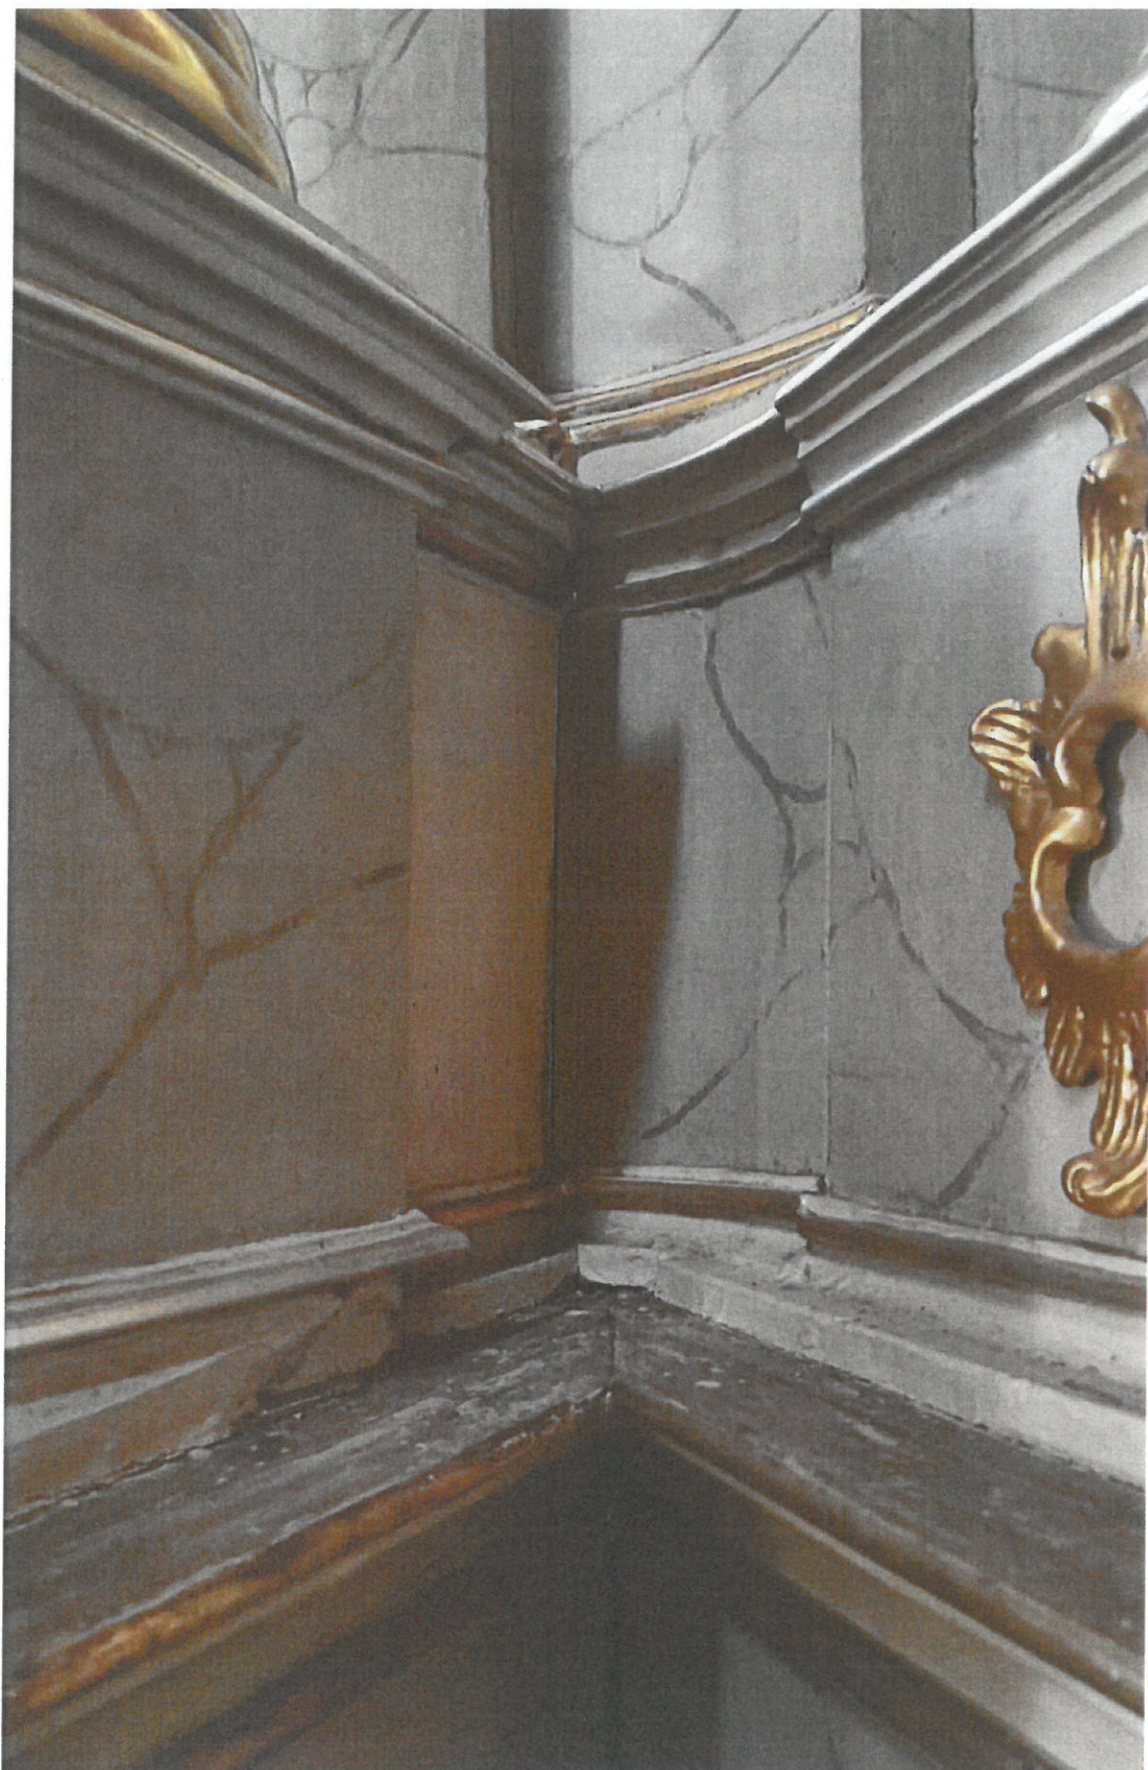
Ołtarz jest zabrudzony, pokryty pajęczynami zwłaszcza w górnych partiach i poziomych płaszczyznach. Struktura drewna znajduje się w stosunkowo w dobrym stanie. Zauważalne są miejscowe ślady bytowania drzewojadów w postaci skupisk otworów wylotowych oraz kopce pyłu drzewnego. W wyniku pracy drewna w zmiennych warunkach wilgotnościowych powodujących na przemian procesy pęcznienia i kurczenia się desek, połączenia stolarskie uległy rozluźnieniu. Powstały szczeliny między deskami oraz na stykach poszczególnych elementów. W obrębie struktury widoczne są zniszczenia mechaniczne powstałe w trakcie użytkowania, takie jak, ubytki profili i elementów snycerskich, zarysowania oraz wgniecenia na krawędziach form architektonicznych. W dekoracjach snycerskich występują niewielkie ubytki form (uszaki, dekoracje w płycinach).

Fot.5. Targowiska, Kościół Parafialny p.w Św. Małgorzaty, ołtarz główny, fragment. Widoczne rozluźnione połączenia stolarskie Stan przed konserwacją. Fot. Katarzyna Kasperkiewicz, luty 2023.

6. Wykonanie prac stolarskich: wzmocnienie konstrukcji ołtarza, uzupełnienie brakujących listew i profili oraz elementów snycerskich.
  7. Sklejenie szczelin z zastosowaniem kleju do drewna na bazie polioctanu winylu. Wykonanie uzupełnień z drewna o odpowiednio dobranym gatunku w miejscach szpar i pęknięć.

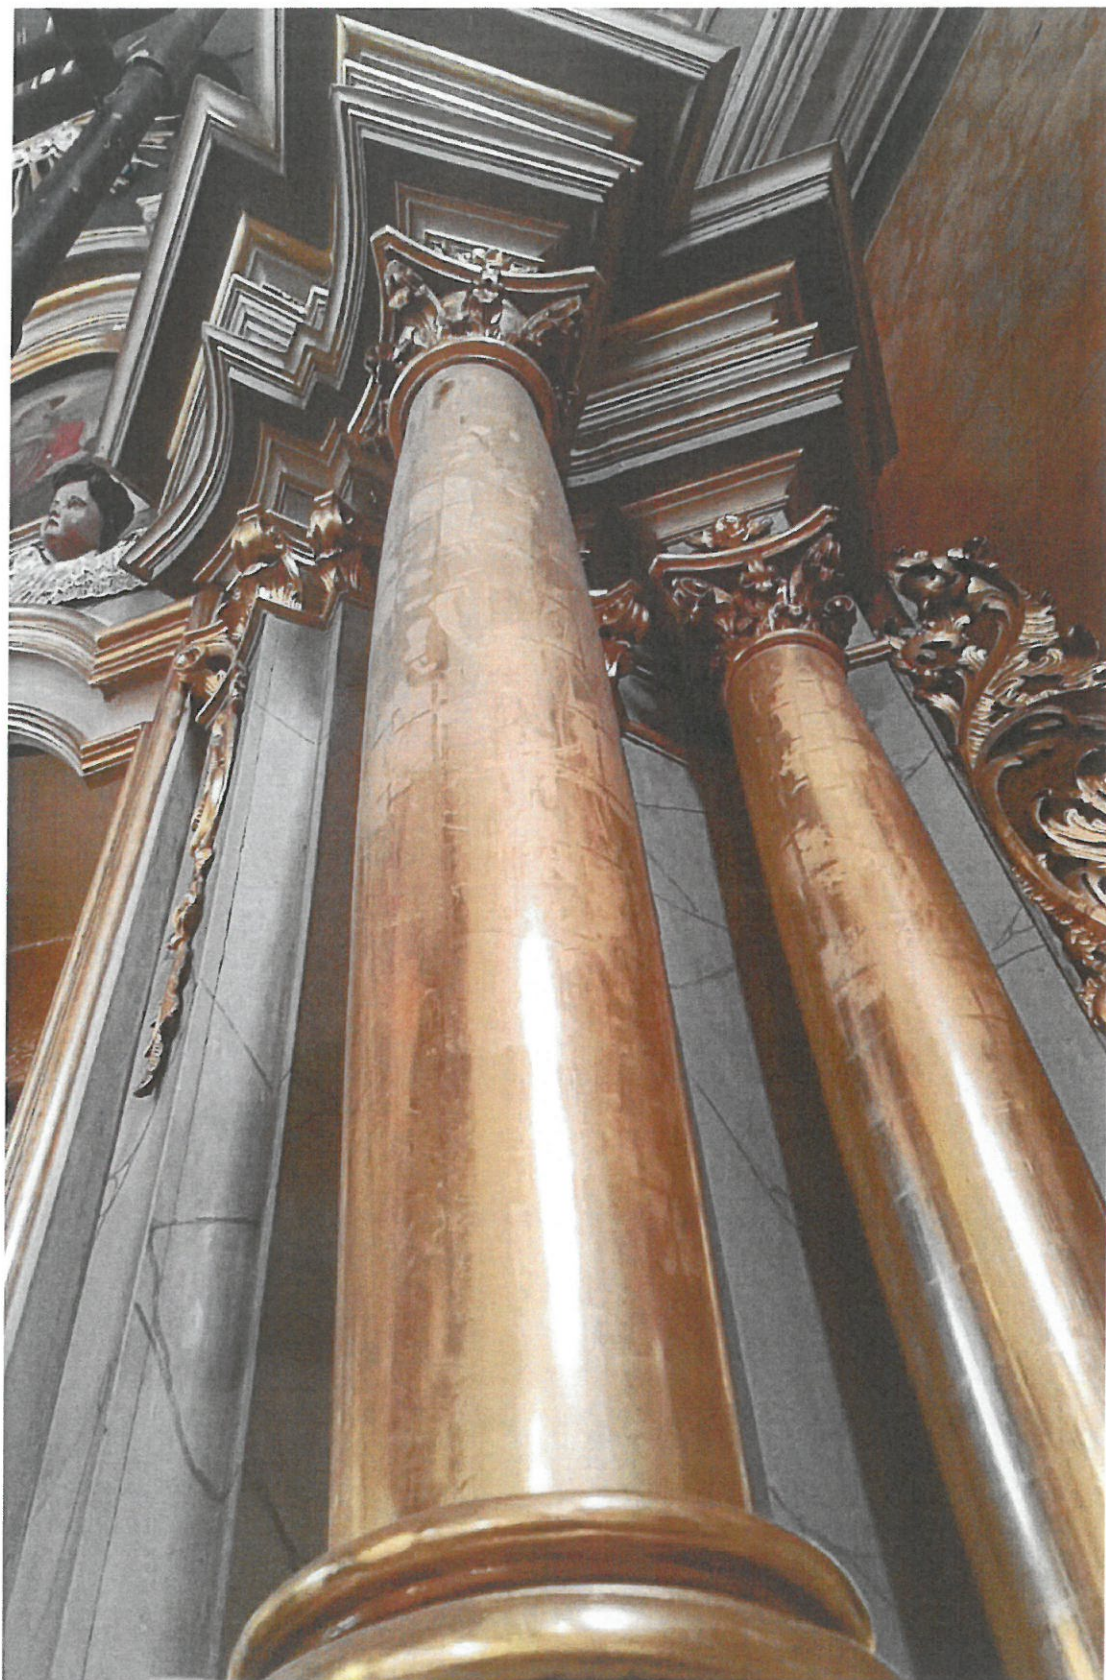
Fot.6. Targowiska, Kościół Parafialny p.w Św. Małgorzaty, ołtarz główny, fragment. Stan przed konserwacją. Fot. Katarzyna Kasperkiewicz, luty 2023.

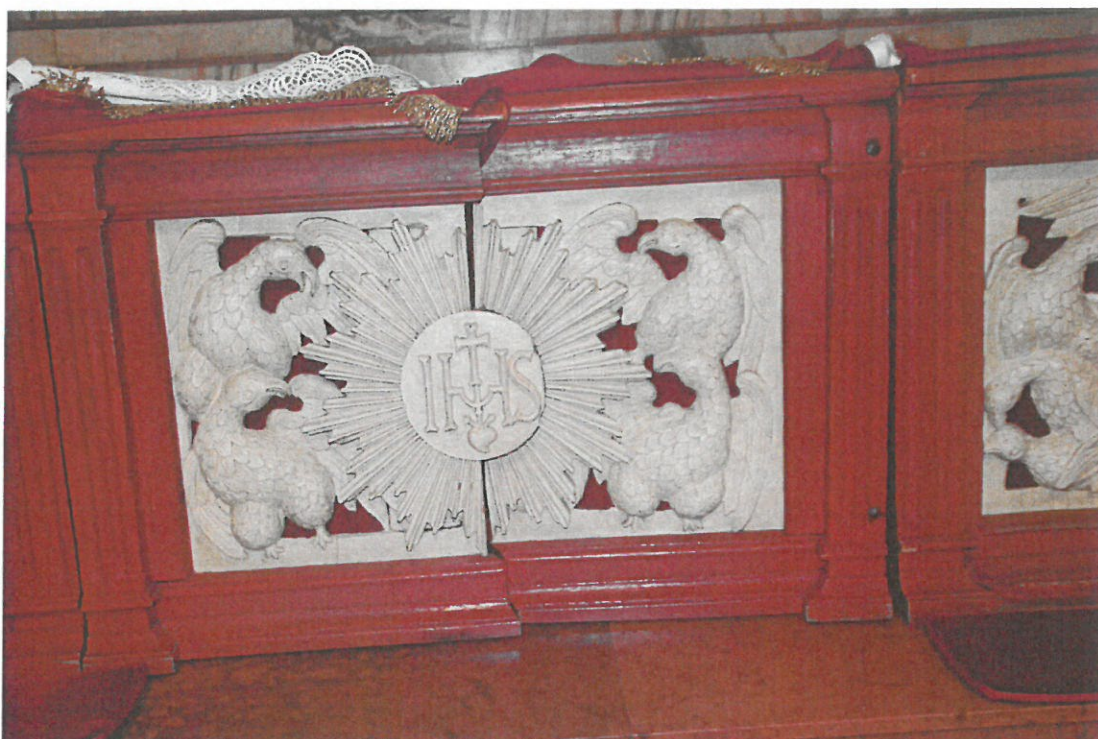
Balaski zachowane są w gorszym stanie. Widoczne są liczne przetarcia uszkodzenia warstwy malarskiej do drewna, zwłaszcza w części ramowej konstrukcji. Widoczne są liczne zniszczenia powstałe w trakcie użytkowania, takie jak, ubytki elementów snycerskich, zarysowania oraz wgniecenia.

Fot.7. Targowiska, Kościół Parafialny p.w Św. Małgorzaty, balaski, fragment. Stan przed konserwacją. Fot. Katarzyna Kasperkowicz, luty 2023.

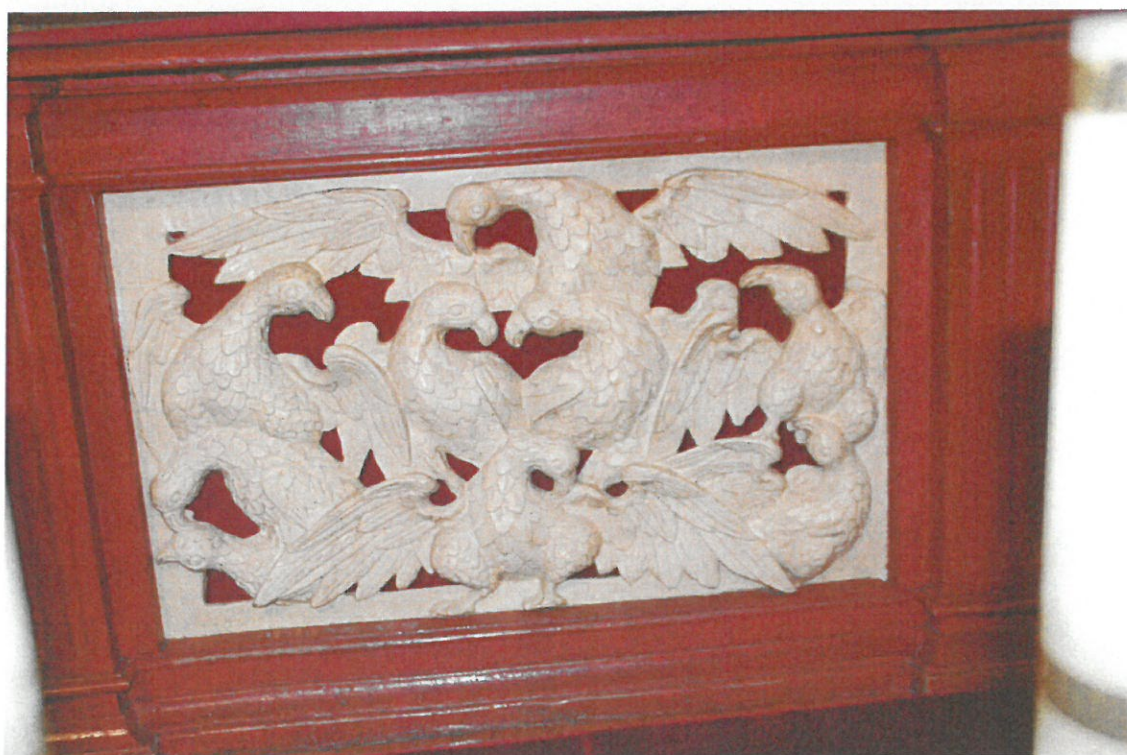
Fot.8. Targowiska, Kościół Parafialny p.w Św. Małgorzaty, balaski, widok fragment. Stan przed konserwacją. Fot. Katarzyna Kasperkowicz, luty 2023.

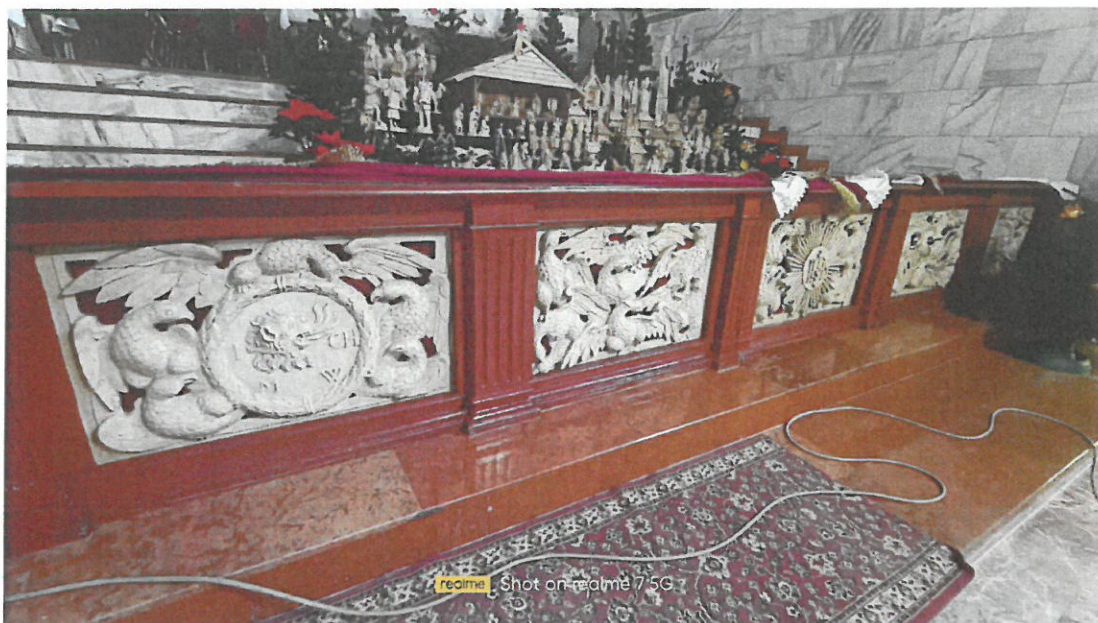
Fot.9. Targowiska, Kościół Parafialny p.w Św. Małgorzaty, balaski, widok ogólny. Stan przed konserwacją. Fot. Katarzyna Kasperkowicz, luty 2023.

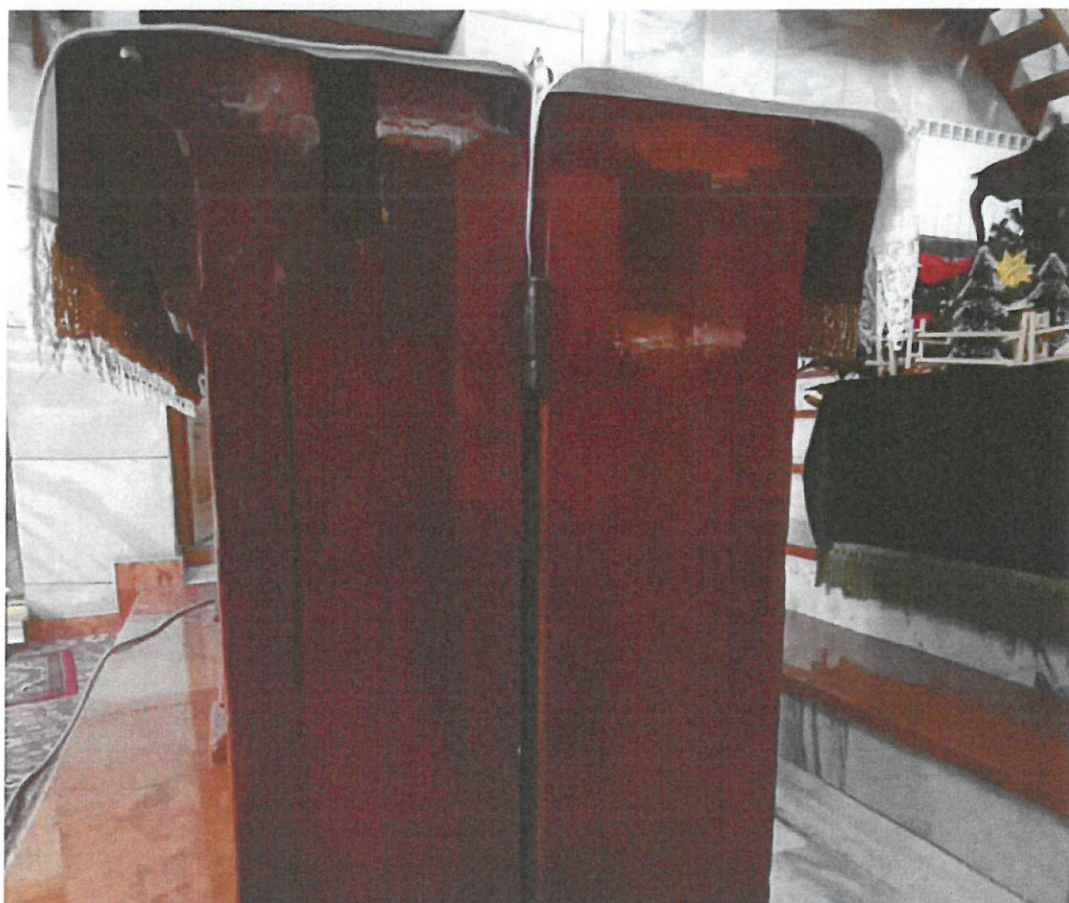
Fot.10. Targowiska, Kościół Parafialny p.w Św. Małgorzaty, balaski, fragment. Stan przed konserwacją. Fot. Katarzyna Kasperkowicz, luty 2023.
